**DEUDON-GUERCY Valentine**

**L2 Histoire de l'Art, Option Patrimoine**

**LA SOCIETE MUSICALE SAINT-MARTIN**

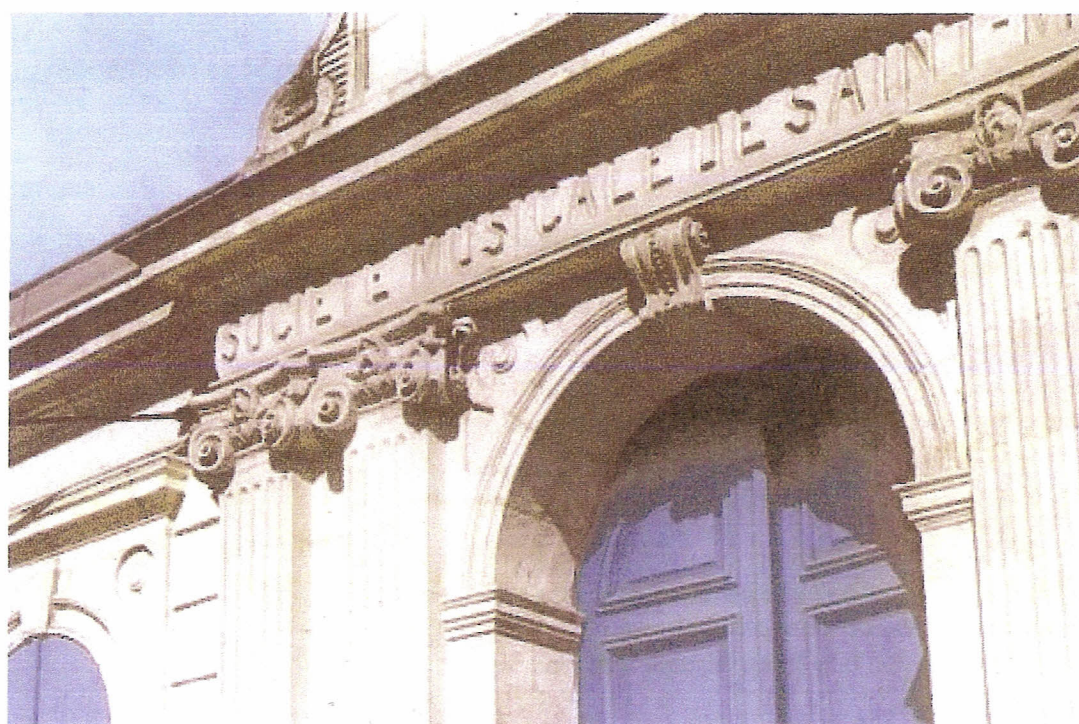
Sur le terrain est construite l'échoppe selon l'axe de la route, un jardin et local. La façade est symétrique et surmontée d'un fronton. Elle est composée de deux fenêtres et d'une porte en bois.

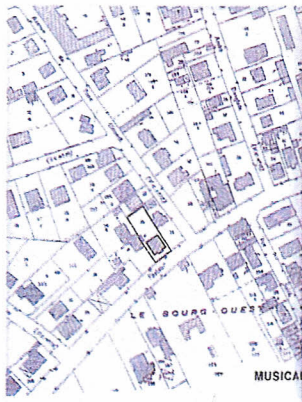
Plan cadastral et croquis.

La maison qui abrite La Société Musicale Saint-Martin est une échoppe construite selon un plan régulier, aligné sur la rue. Elle est située « à l'encoignure du chemin de Madame Couture et de la grande route » (Cf: texte des archives de l'association, non communiqués dans ce dossier.) Sur l'ensemble du terrain se trouvent, l'échoppe en elle-même, un jardin et un petit local situé à l'ouest de ce dernier. L'échoppe mesure 12,18 m de longueur pour 11,08 m de largeur. Sa superficie est de 116,20 m<sup>2</sup> et sa hauteur sous plafond de 3m60. (Cf : croquis).

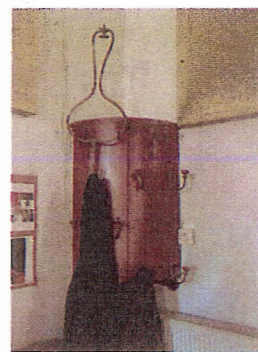
Porte-manteau et lampadaire

Dans chaque angle de la pièce, se trouvent des porte-manteaux accrochés aux murs. Ils sont en bois (Cf : photographie). Sur le mur nord, se trouvent, deux plaques avec les noms des bienfaiteurs de

la Société Musicale. On y observe, des différences au niveau de la calligraphie employée pour écrire les noms. Ces dissemblances, peuvent laisser penser que ces deux plaques ne datent pas de la même époque ou bien, qu'elles n'ont pas été réalisées par la même personne. Sur le mur Est, sont installées une statue représentant une jeune femme tenant entre ses mains ce qui semble être un instrument de musique. Elle est encadrée par deux imposants cors. (Cf : photographie). Ces objets datent des débuts de la Société Musicale. A l'opposé de la pièce, est placé le buste en plâtre d'Edmond Grangeneuve, président-fondateur de l'association.(Cf : photographie). A ses côtés, se trouve également une plaque commémorative en l'honneur de cinq musiciens décédés lors de la Première Guerre Mondiale. D'autres objets en rapport avec l'histoire et les activités de la musicale sont entreposés dans la pièce. Parmi les plus anciens, on retrouve, un lampadaire du 19<sup>ème</sup> siècle lorsque l'éclairage fonctionné au gaz. (Cf : photographie)

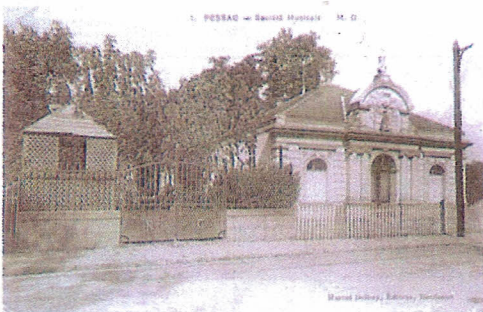
Photo des locaux de la Musique Saint-Martin en 1907.

Sur une photo datant de 1907 et une autre de la fin des années 1980, (Cf : photographies) on remarque que la première fenêtre de la façade Ouest n'est pas ajourée comme c'est le cas aujourd'hui. Les raisons de ce changement me sont inconnues.

-Chaque façade, compte trois fenêtres en plein-cintre dont l'une d'entre elles, celle la plus proche de l'entrée est aveugle. Sur les photographies d'origine elles n'étaient pas aveugles. Elles ont donc été rebouchées. Mais ni la date précise et ni les raisons qui ont entraînés ces changements sont certaines.
